Hälltorp 1:132

Astervägen 23

**Besiktningssuppgifter**

Byggnadsinformation

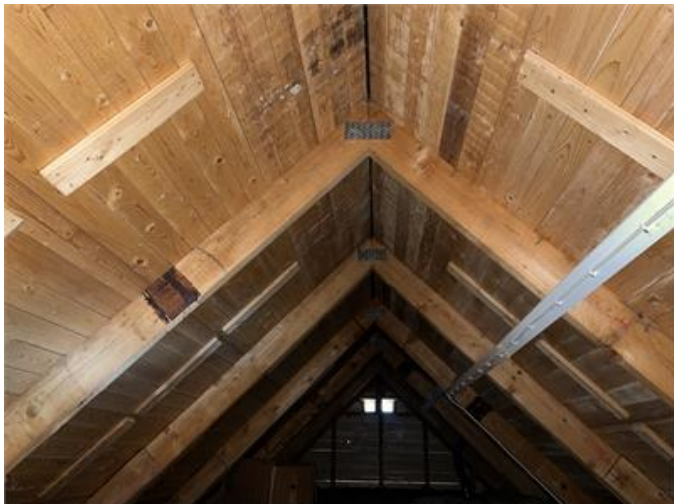
Besiktningresultat					
Bedömningsskala: 1 = Utan anmärkning, 2 = Påpekande, 3 = Bör åtgärdas, 4 = Ej besiktningsbart					
Byggnadsdel	1	2	3	4	Anmärkning
Nockvind		X			Vinden besiktigad från lucka, landgång saknas.
		X			Missfärgning förekommer delvis på underlagstak.
Invändigt					
Övre plan					
Hall		X			Takfönster bör kontrolleras regelbundet så läckage och skador inte uppstår.
Sovrum 1	X				
Sovrum 2	X				
Kontor		X			Takfönster bör kontrolleras regelbundet så läckage och skador inte uppstår.
Sovrum 3	X				
Balkong	X				
WC/Dusch		X			Takfönster bör kontrolleras regelbundet så läckage och skador inte uppstår.
		X			Rör genomföringar i golv i renoverat utrymme är ett avsteg från branschrekommendationerna.
	X				Fuktindikering har utförts stickprovsmässigt utan att några förhöjda fuktindikationer erhållits.
Sidovindar		X			Besiktigade från lucka.
				X	Delar av sidovind ej besiktningsbar, lucka ej tillgänglig.

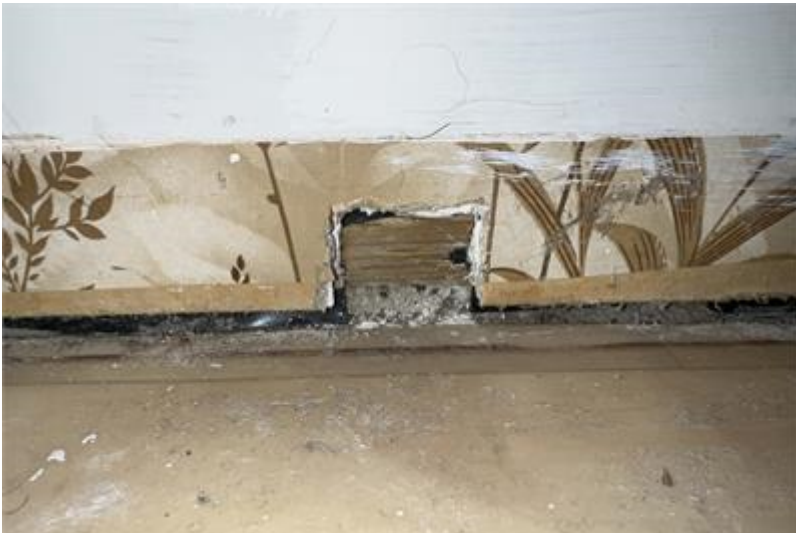
Byggnadsdel	Väggsyll i Förråd
Konstruktionsdel	Träsyll
Konstruktionsuppbyggnad	Betong-Träsyll

Väggsyll av tryckimpregnerat virke förekommer, tryckimpregnering kan i vissa fall medföra kraftiga egenemissioner och vara svårsanerat, fortsatt teknisk utredning rekommenderas.

Fuktkvoten i träsyll uppmättes till 14% FK.

Väggsyll är av tryckimpregnerat virke.

Det kritiska gränsvärdet för mikrobiell tillväxt brukar anges till ca 17% fuktkvot (FK).

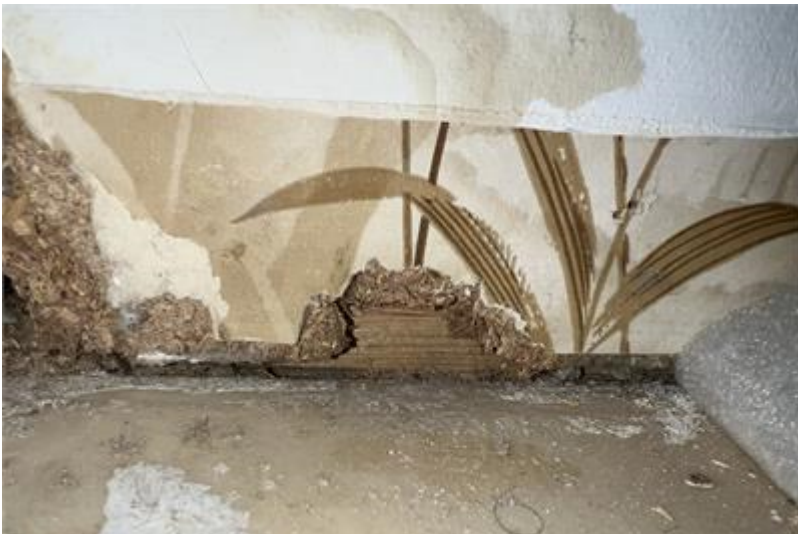
Byggnadsdel	Mellanväggsyll i Förråd
Konstruktionsdel	Träsyll
Konstruktionsuppbyggnad	Betong-Träsyll

Fuktkvoten i träsyll uppmättes till 14% FK.

Det kritiska gränsvärdet för mikrobiell tillväxt brukar anges till ca 17% fuktkvot (FK).
