Fastighetsuppgifter

Hammar 1:275

Gösvägen 4

Uppdragsnummer	S25009
Besiktningsdatum	2025-02-14
Besiktningföretag	OBM i Karlstad AB
Besiktningförrättare	Göran Rönnerfjäll
Närvarande	Säljare
Giltig till och med	2026-02-14

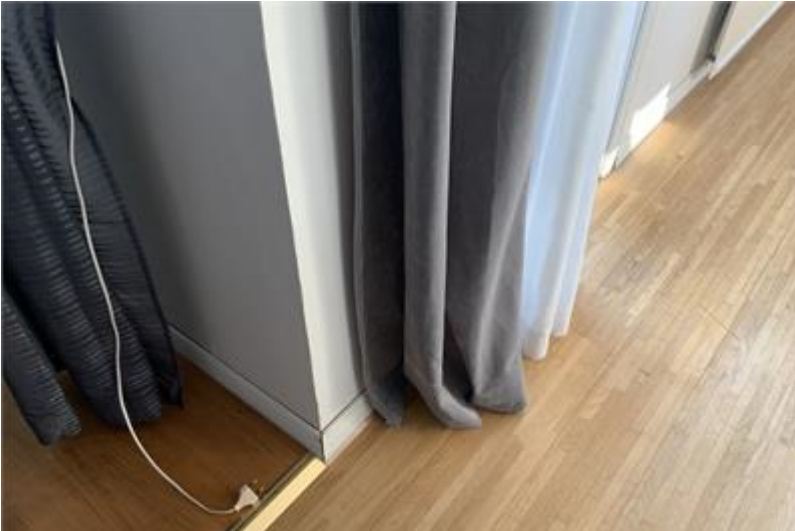
Byggnadsdel	Yttervägg i vardagsrum
Konstruktionsdel	Träsyll
Konstruktionsuppbyggnad	Betong - Träsyll

Fuktkvoten i träsyll uppmättes till 11% FK. Det kritiska gränsvärdet för mikrobiell tillväxt brukar anges till ca 17% fuktkvot (FK).

Fuktkvoten är under gränsvärdet för mikrobiellpåväxt. Notera att stickprovsmässig undersökning är utförd samt att mätvärden normalt sett kan variera över årstiderna. För att säkert fastställa konstruktionens kondition och fuktstatus måste en mer omfattande undersökning utföras.
